住吉大社社殿の沿革 ～本殿及び拝殿を中心として～

メモ)鉄本 (2023.12.05)

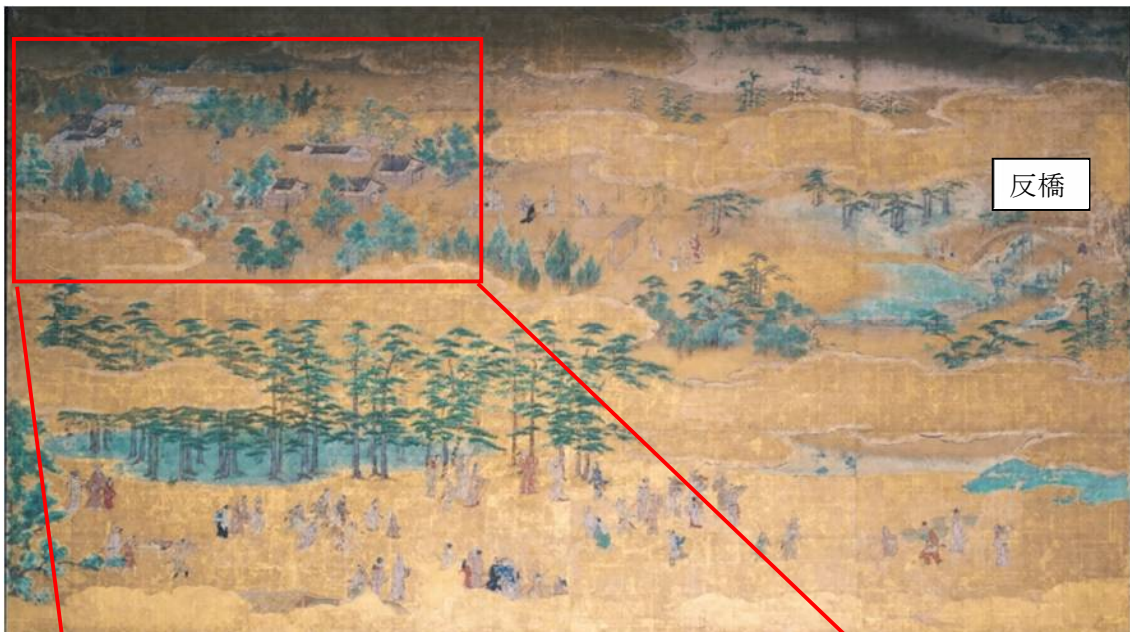
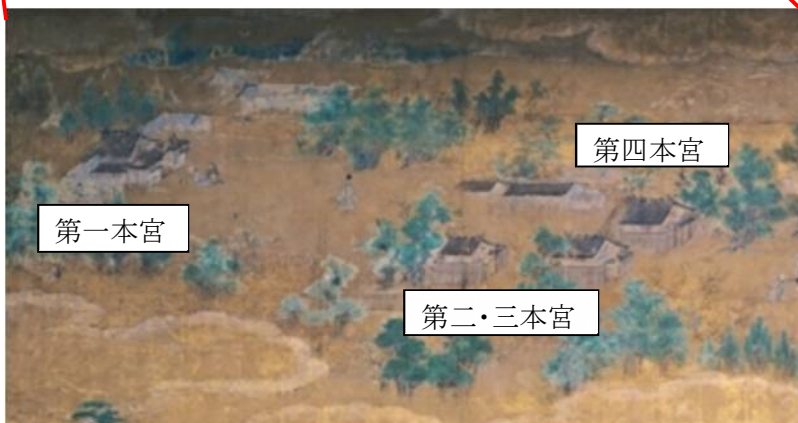
旧円満院宸殿障壁画「住吉社頭図 床間及違棚貼付6面」の一部 (狩野派)

①絵の景観は、仮殿状態にあった文禄期（1592～95）頃のものと考えられる。（絵の制作時期は17C）

②拝殿は第1本宮のみで、第2、3、4本宮には拝殿が描かれておらず再建されていないと推定される。

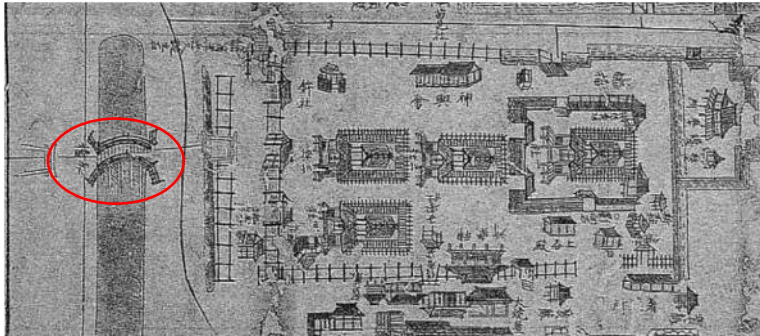
反橋と第1・2・3・4本社の全体図

1704年(宝永元年)以前の景観 「住吉大社古図」(住吉大社蔵)

①拝殿: 入母屋造り、千鳥破風、軒唐破風

②反橋: 太鼓橋の形

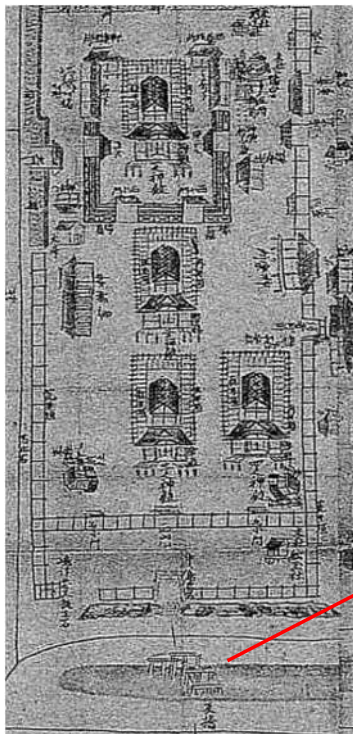
1723年(享保8年頃) 「住吉大神宮境内絵図」

①幣殿(拝殿)の形式が入母屋造り、千鳥破風と唐破風となっている。

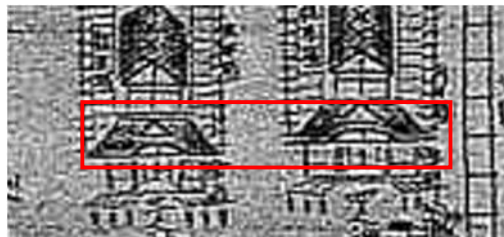
②反橋が橋桁のみとなっている。

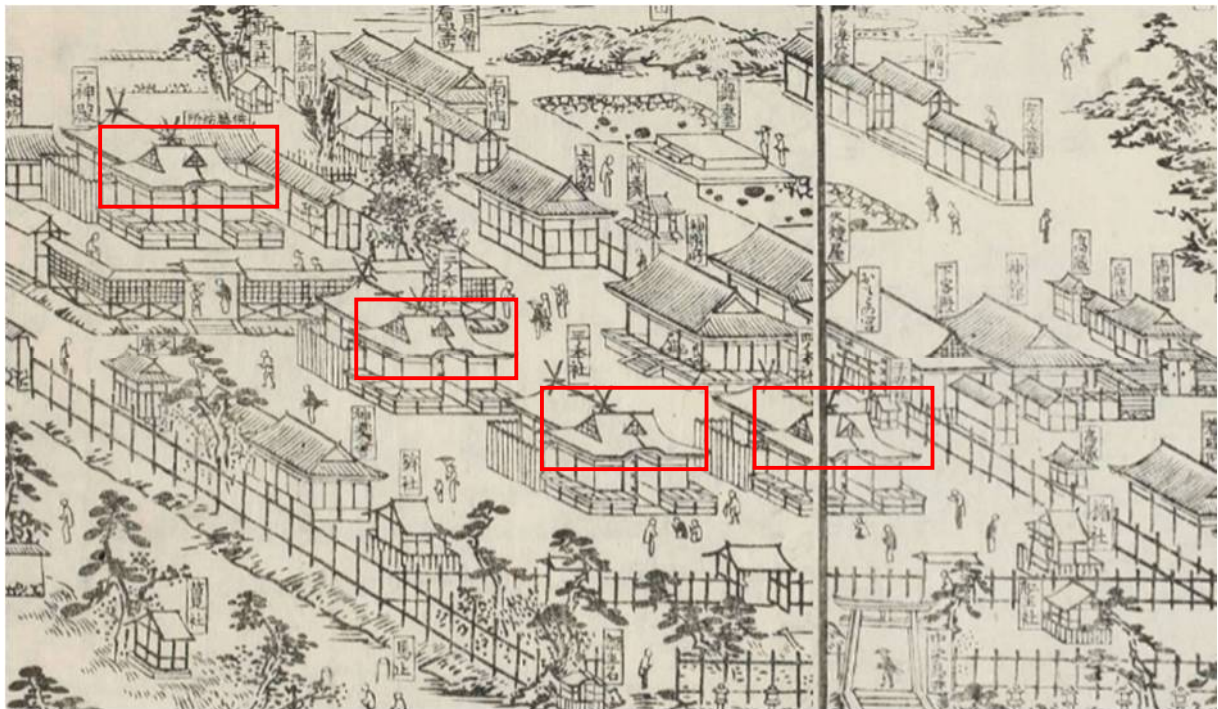
1795年(寛政7年) 住吉名勝図会(寛政7年刊行)に見える社殿の様式

①幣殿(拝殿)の様式は、入母屋造り、中央に千鳥破風と軒唐破風

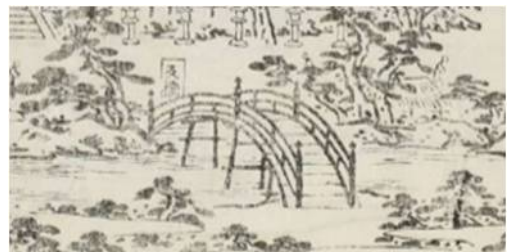
反橋 ⇒

②摂津名所図会(寛政8年)に描写されている社殿も同様の様式である。

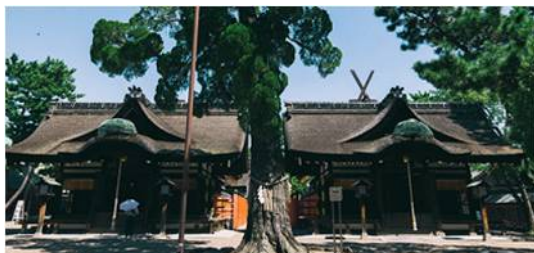
【現在の住吉大社 拝殿部分】 写真は住吉大社 HP より

様式: 「切妻造り」、
「千鳥破風」と「軒唐破風」
