文久の修陵ビフォー・アフター(荒蕪と成功)

メモ)鉄本 2024.05.17

江戸幕府は文久から元治にかけて歴代天皇陵を修陵した。『文久山陵図』(新人物往来社)から仁徳陵を抜粋したものである。

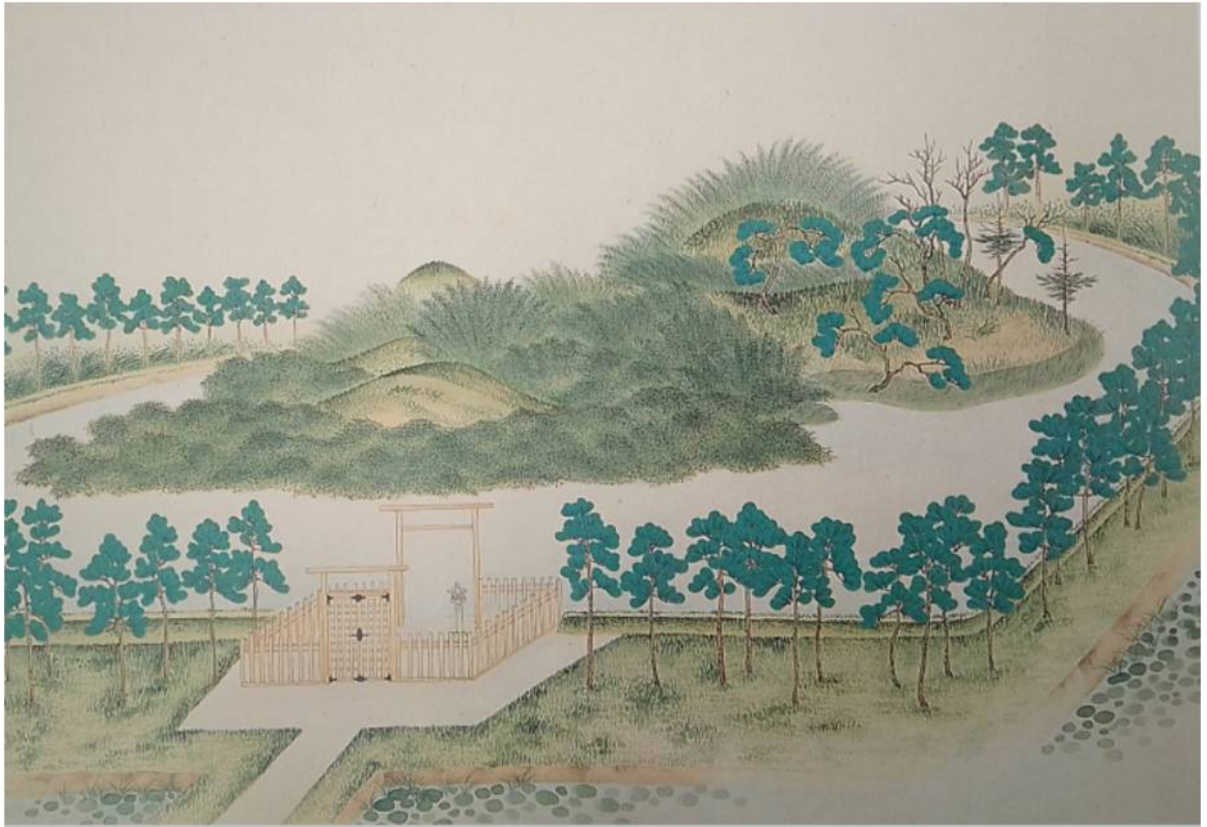
(2)仁徳陵のアフター(成功図) 鶴澤探眞 画

- ① 現在の大仙公園あたりから描かれており、東側の造出しもみられる。
- ② 前方部に面した第一堤上の約32m四方の正方形の敷地を囲って拝所が造られた。
- ③ 拝所に至る通路を第二濠に設けるため、幅10m、長さ24mの規模で埋立てが行われた。図では拝所から第二堤に延びる通路の半分ほどが描かれている。
- ④ 修陵後、苦竹や雑木はそのまま放置状態で、特に前方部にその状態がよく現れている。
(現在のような植栽になるのは、明治20～23年の植林による。)
